SALUD Y SEGURIDAD EN LAS MINAS DE CARBÓN  
REPORTE SOBRE LA INVESTIGACIÓN

Caída fatal de Accidente de Techo  
12 de julio del 2005

NEWCO #1 Mine  
Sunrise Coal Company, LLC  
Condado de Jefferson, Alabama  
Número de Identificación 01-03102

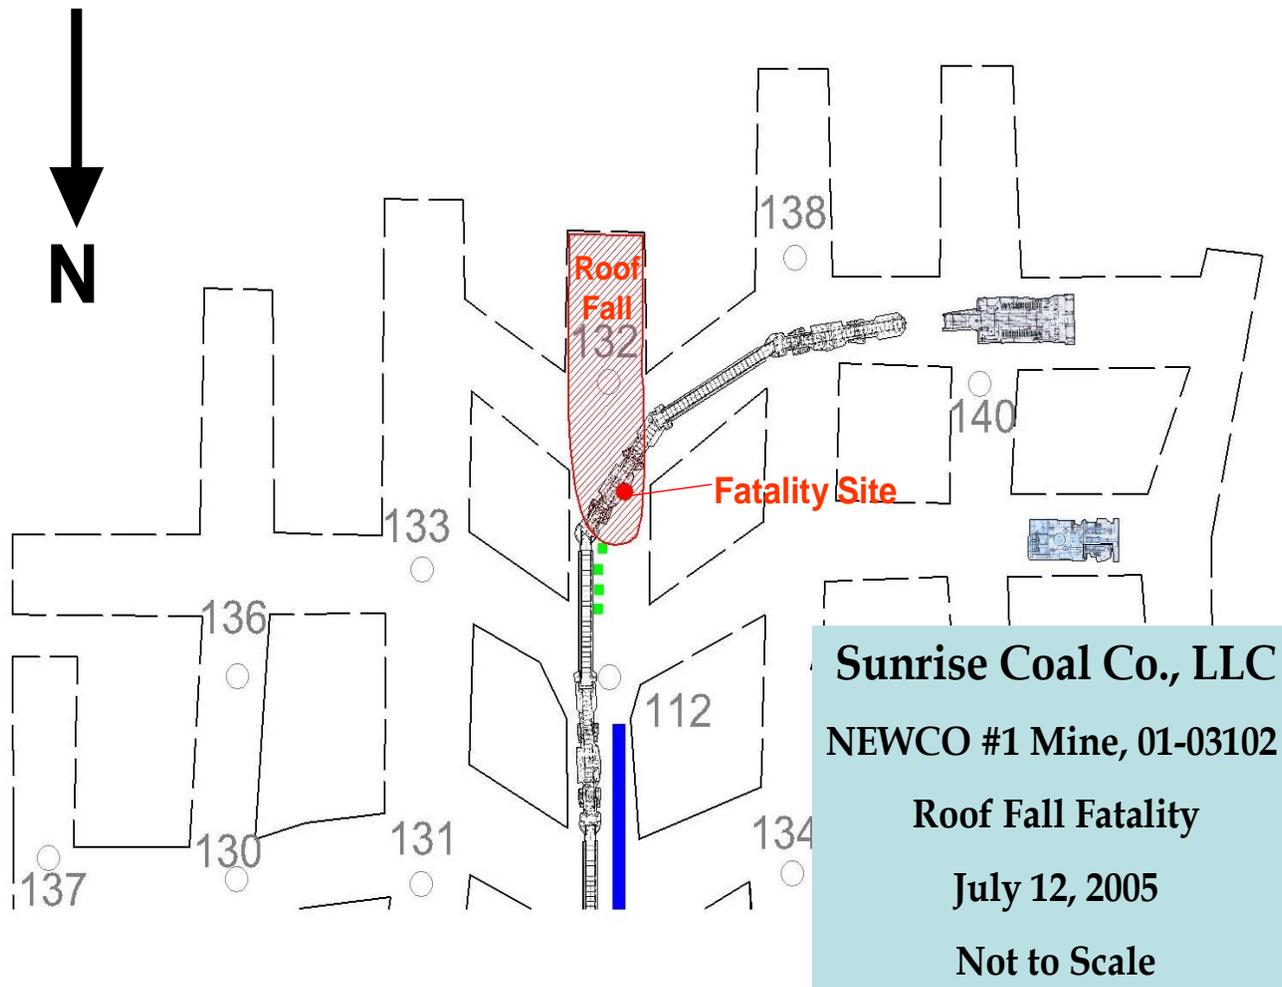
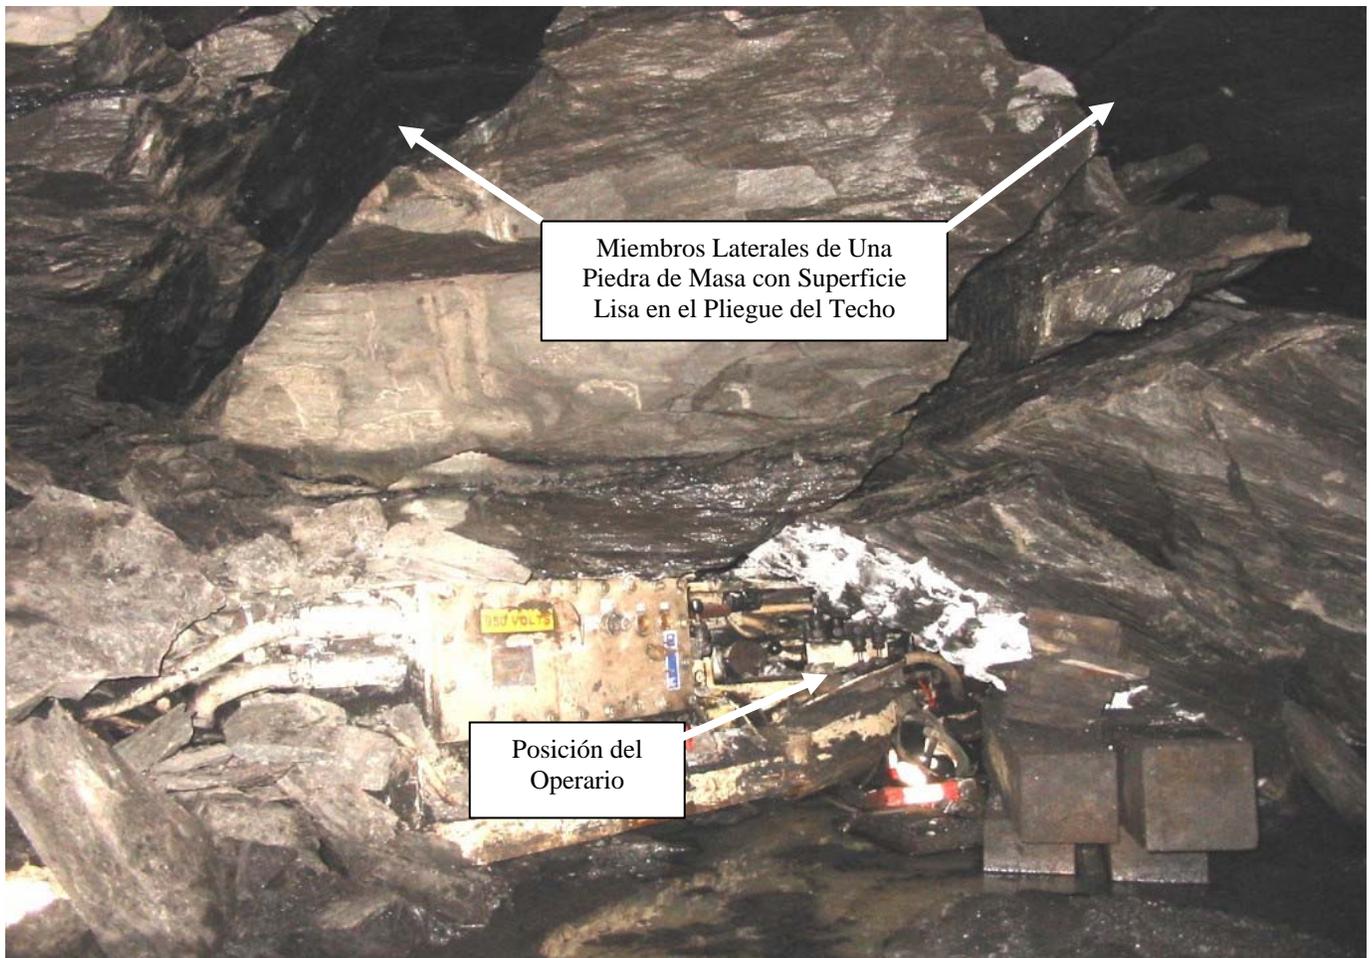
Lugar del Accidente y Posición del Equipo en Tiempo del Accidente

La minería fue reasumida en el “6-Right” aproximadamente a las 10:30 de la mañana y el “6-Right crosscut” fue agujereada en el Número 7. Aproximadamente a las 10:45 de la mañana, mientras los puentes fueron retrocedidos y la máquina de explotación minera continua era relocalizada, una caída de techo ocurrió en el primer cruce fuera (“outby”) del frente de la No. 4 (véa el DIBUJO de la SECCION en la página 1) donde Estrada operaba el puente del Número 3.

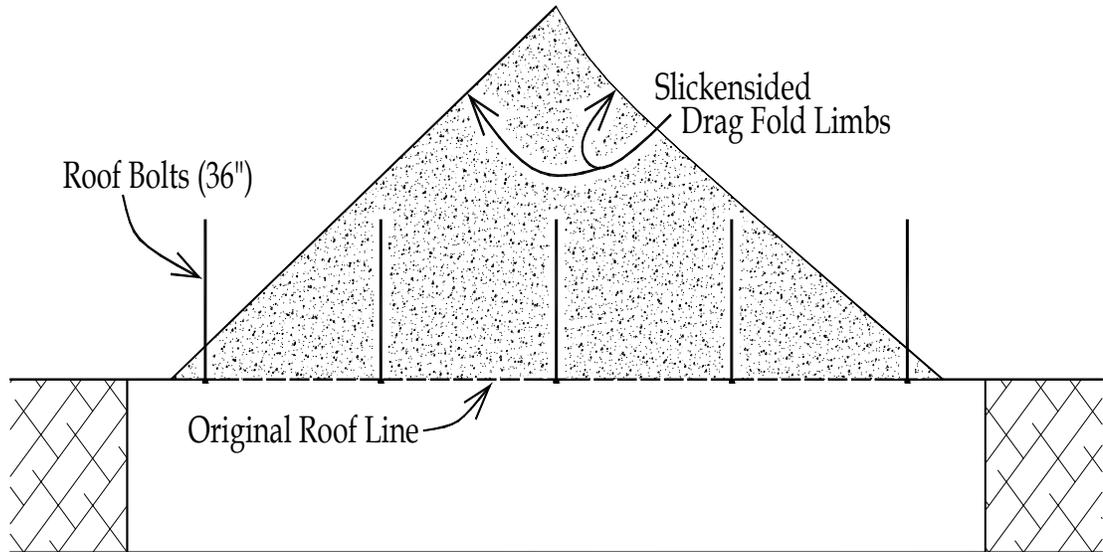
**APENDICE B**  
**Dibujo Técnico de Una Masa de Piedra Con Superficie Lisa**  
**En El Pliegue del Techo**

La evidencia de un pliegue en el techo de masa de piedra con superficie lisa ("drag fold" ó "horseback") antes de la caída habría sido difícil de discernir por personas no acostumbradas a identificar tales condiciones geológicas. Los mineros y la administración no reconocieron que las condiciones de techo en el sitio del accidente difirieron de esos previamente encontrados en la sección sin algún incidente y tomaron no acción para reducir la anchura de la entrada e instalar tornillos de techo más largos en centros reducidos.

El accidente ocurrió porque el operario de minas no reconoció la presencia de una masa de piedra con superficie lisa en un pliegue del techo ("slickensided drag fold" ó "horseback") y falló en cumplir con las provisiones del plan aprobado del control de techo con respecto a acciones específicas para ser tomadas cuándo condiciones adversas de techo, incluyendo la presente, son encontradas. La víctima estaba en una intersección con respaldo permanente cuando el techo falló sobre el horizonte del ancladero de los tornillos de techo ("above the anchorage horizon of the roof bolts"). El sistema primario de respaldo no era adecuado para prevenir la caída de techo.

*La Acción Correctiva:* El operario de la mina está en el proceso de abandonar "NEWCO #1 Mine." Sin embargo, el operario ha adquirido otra mina y ha solicitado que la Oficina de Ayuda Técnica (Technical Support") de la Administración de Salud y Seguridad de Minas conduzca un trazo técnico ("hazard mapping") para identificar los problemas potenciales de techo. Esto ayudará al operario proporcionándole conocimiento y alertándolo de los peligros potenciales que se pueden esperar en la mina. Trazar el peligro proporcionará también a los mineros y a la administración con el conocimiento necesario para identificar los problemas potenciales de techo en las secciones de trabajo y en áreas de afuera ("outby") para que respaldos adecuados puedan ser utilizados para prevenir las caídas de techo. El trazo de peligro será recomendado y debe ser conducido si la mina asociada con el Número de Identificación 01-03102 abre de nuevo para operar en el futuro.
